**UNIVERSIDAD NACIONAL DE PIURA**

**"PROBABLES CAUSAS Y SOLUCIONES DE LA FISURACIÓN  
DE LA ESTRUCTURA DE PRETRATAMIENTO DE LA PLANTA  
DE TRATAMIENTO DE AGUAS RESIDUALES DOMÉSTICAS  
SAN MARTÍN - PIURA . 2019"**

**Br. MIGUEL ÁNGEL CRUZ RUIZ**

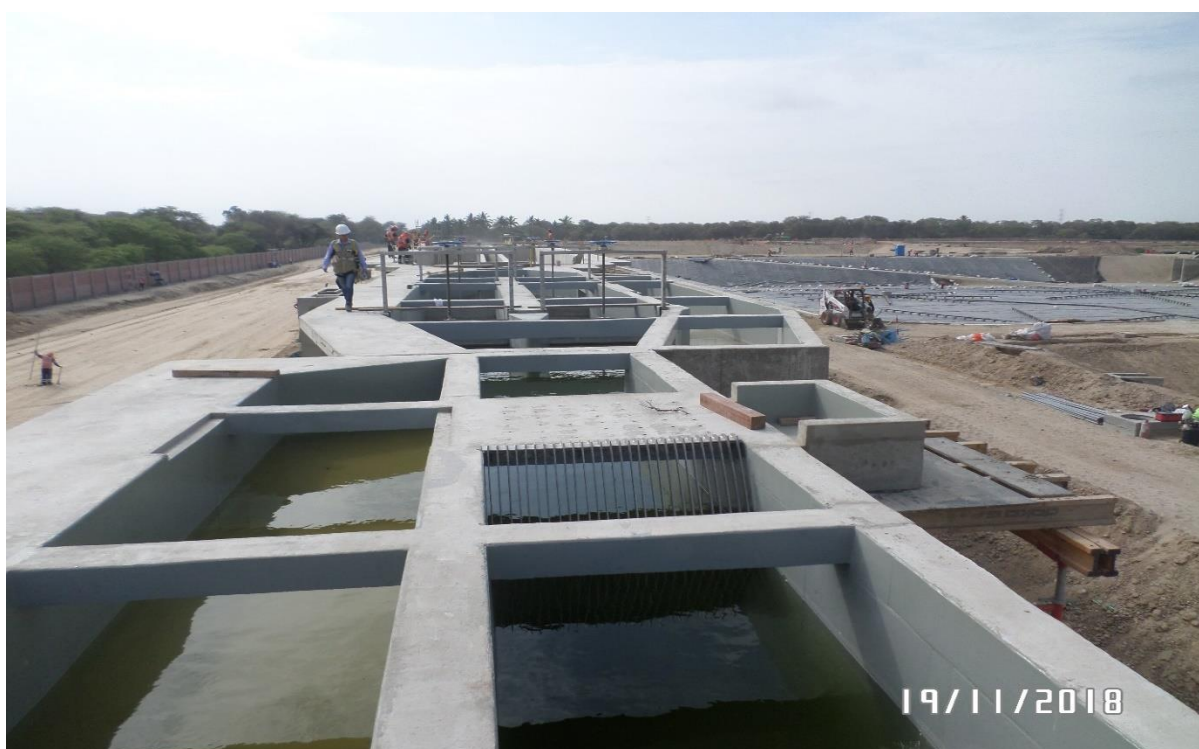
Se procedió a las pruebas de estanqueidad en la estructura de concreto armado la Pretratamiento donde se observaron infiltraciones en la estructura por la presencia de fisuras (fig. n°37) (fig. n°38).

*Figura n°37: Prueba de estanqueidad*

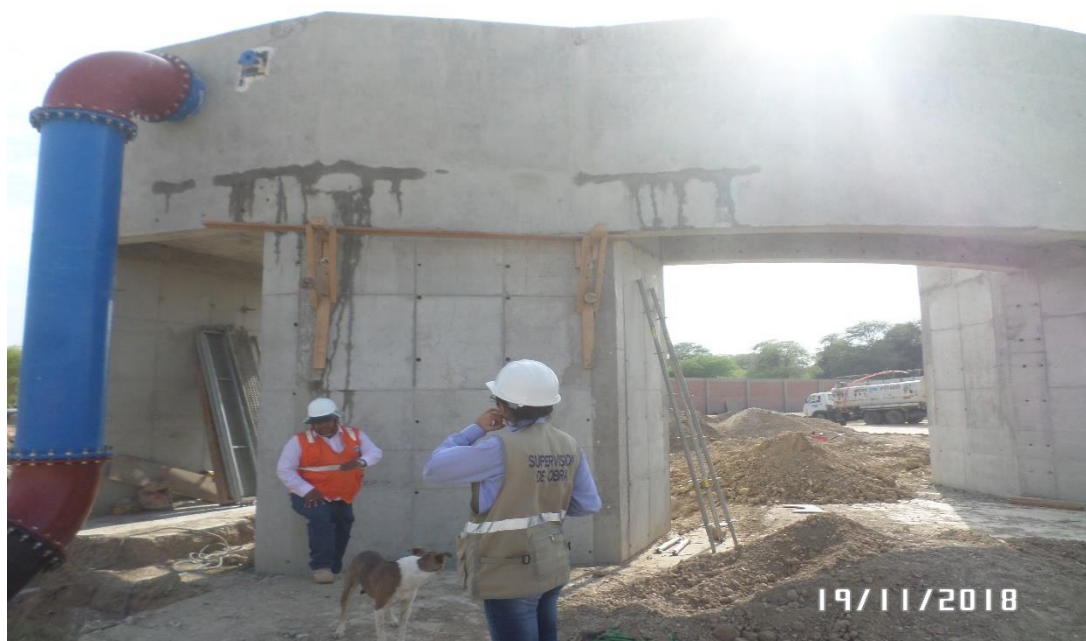
*Figura n°38: Presencia de filtración en la estructura*

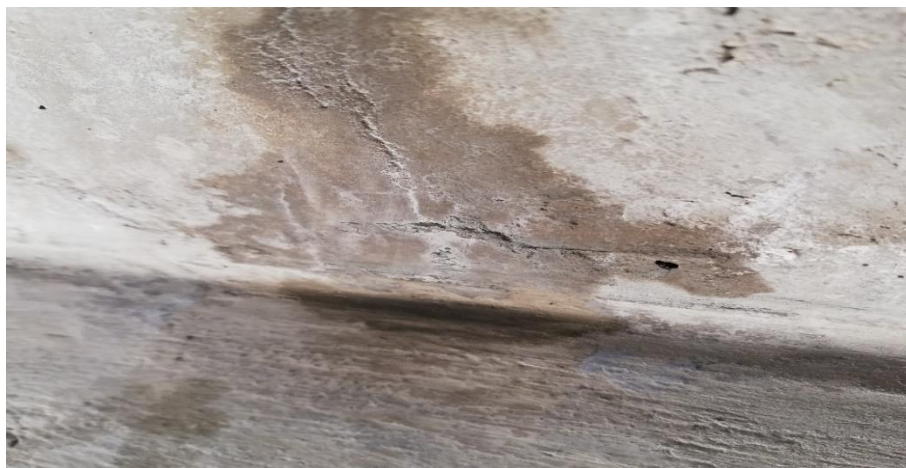
*Figura N°40: Fisura área exterior debajo de cámara de reunión*

Se determinó que las causas de las fisuras, fueron por prácticas constructivas inadecuadas (un mal proceso constructivo) ya que eran fisuras dormidas y no se aparecieron más en el transcurso del tiempo. Otros factores eran que algunos vaciados se realizaron en la noche con el mismo personal del turno de la mañana, lo cual el rendimiento del personal no era el mismo y la iluminación no era muy buena, así causando errores en el procedimiento constructivo.

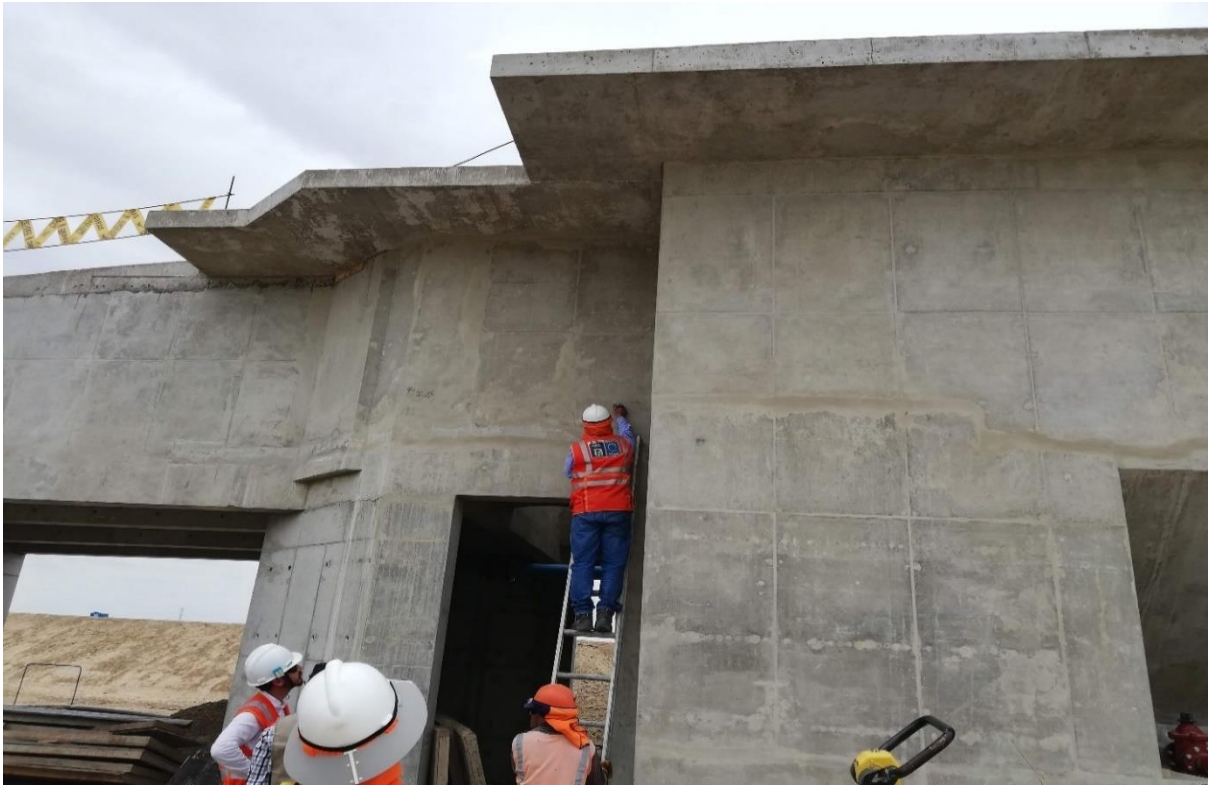
*Figura N°41: Fisura área exterior del Parshall lado izquierdo*

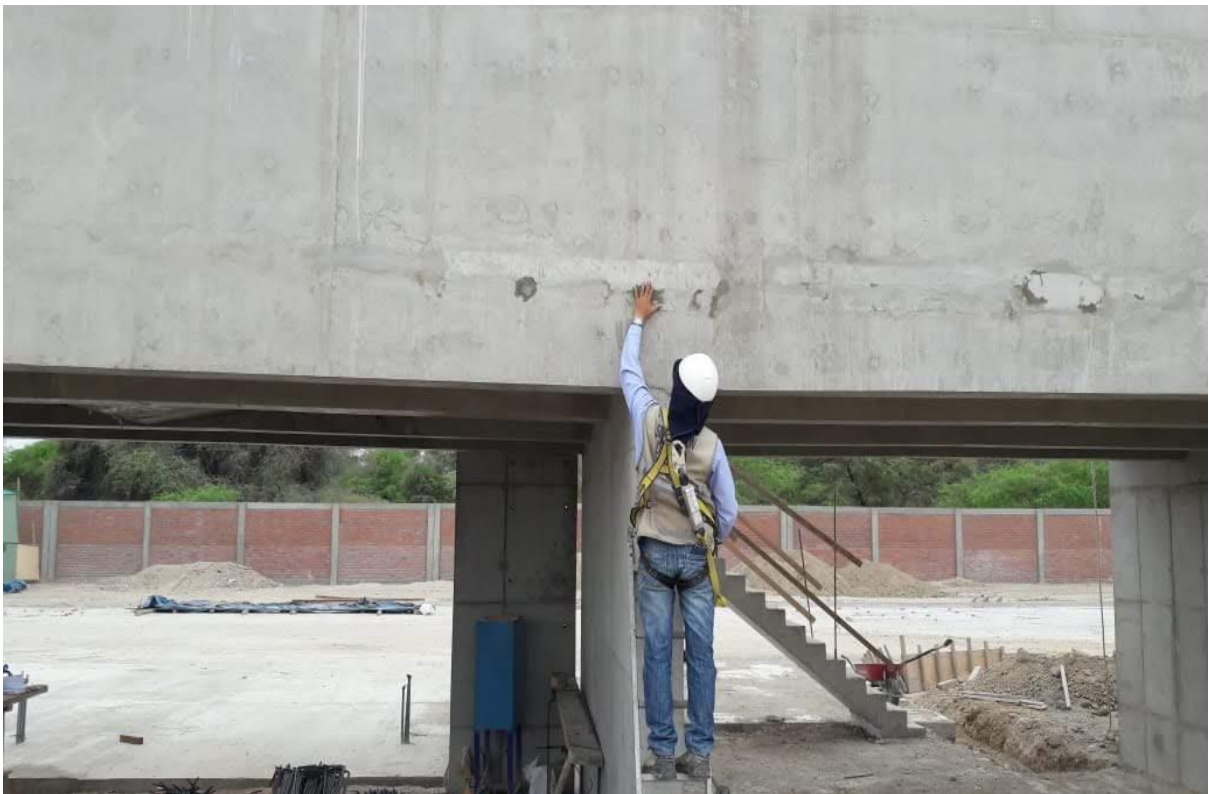
*Figura N°42: Fisura área exterior del Parshall lado derecho*

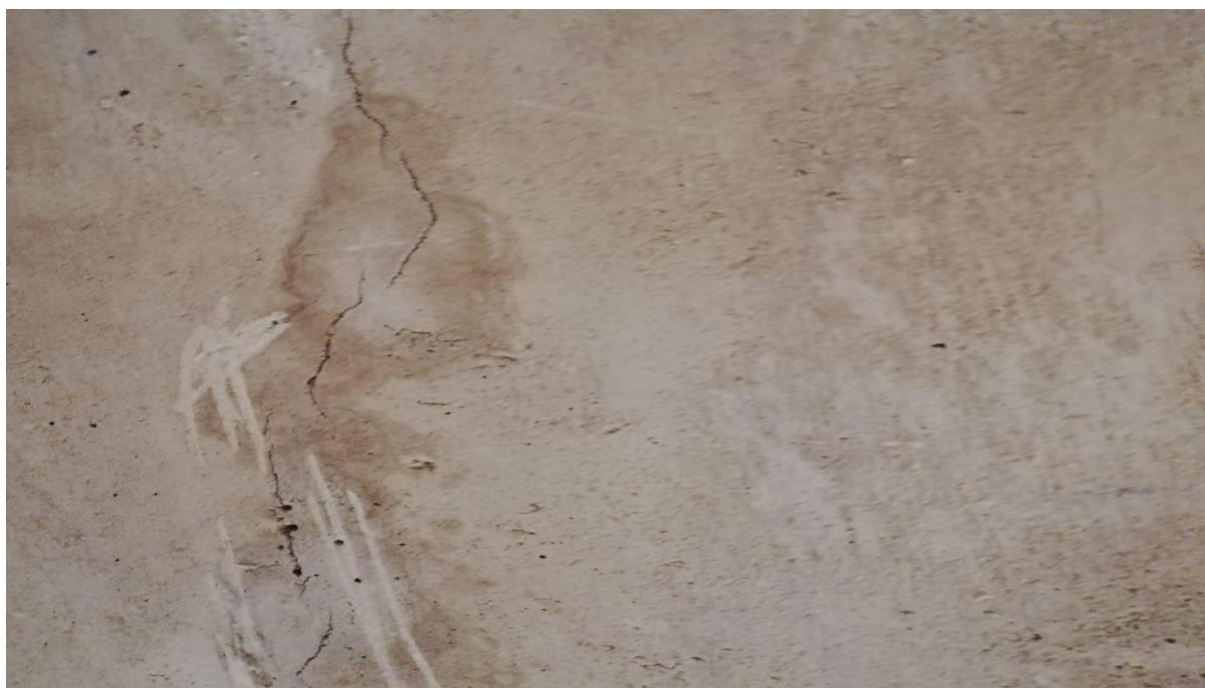
*Figura N°43: Fisura área exterior debajo del Parshall*

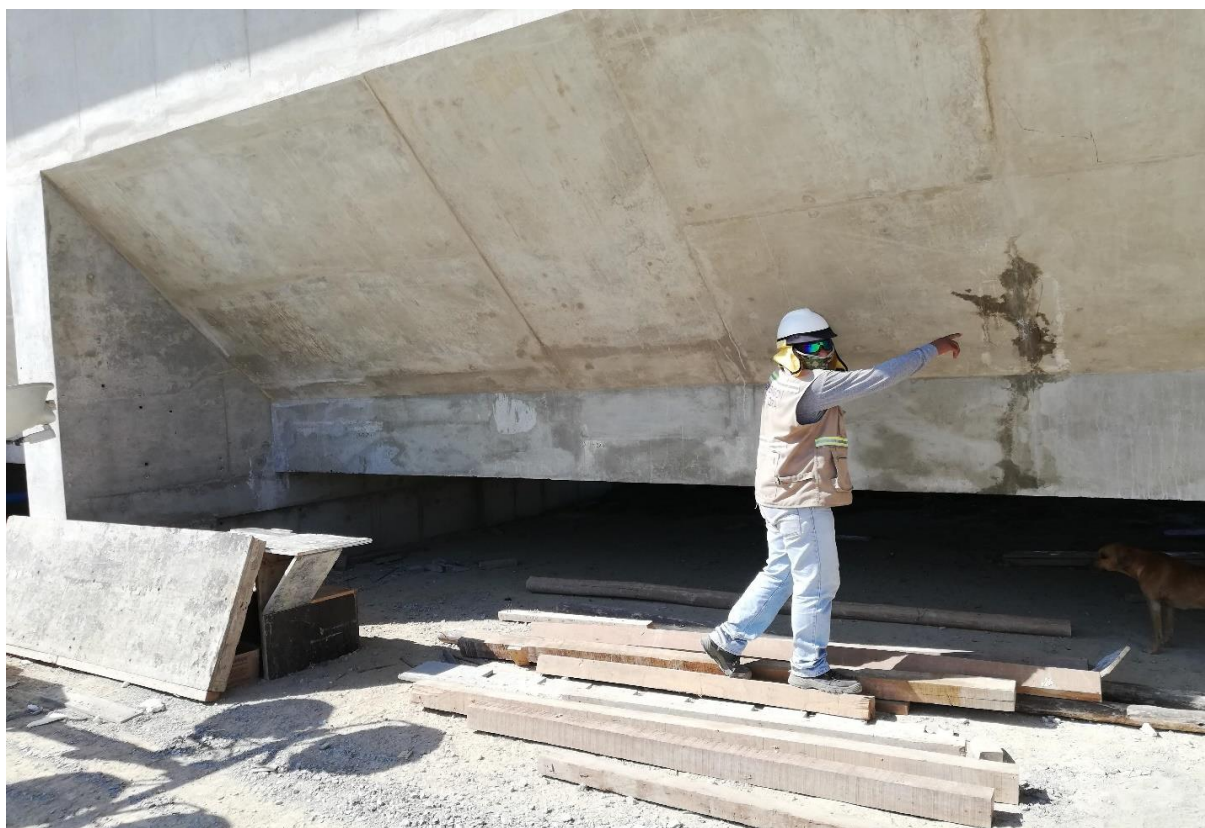
*Figura N°44: Fisura área exterior del Desarenador lado izquierdo*

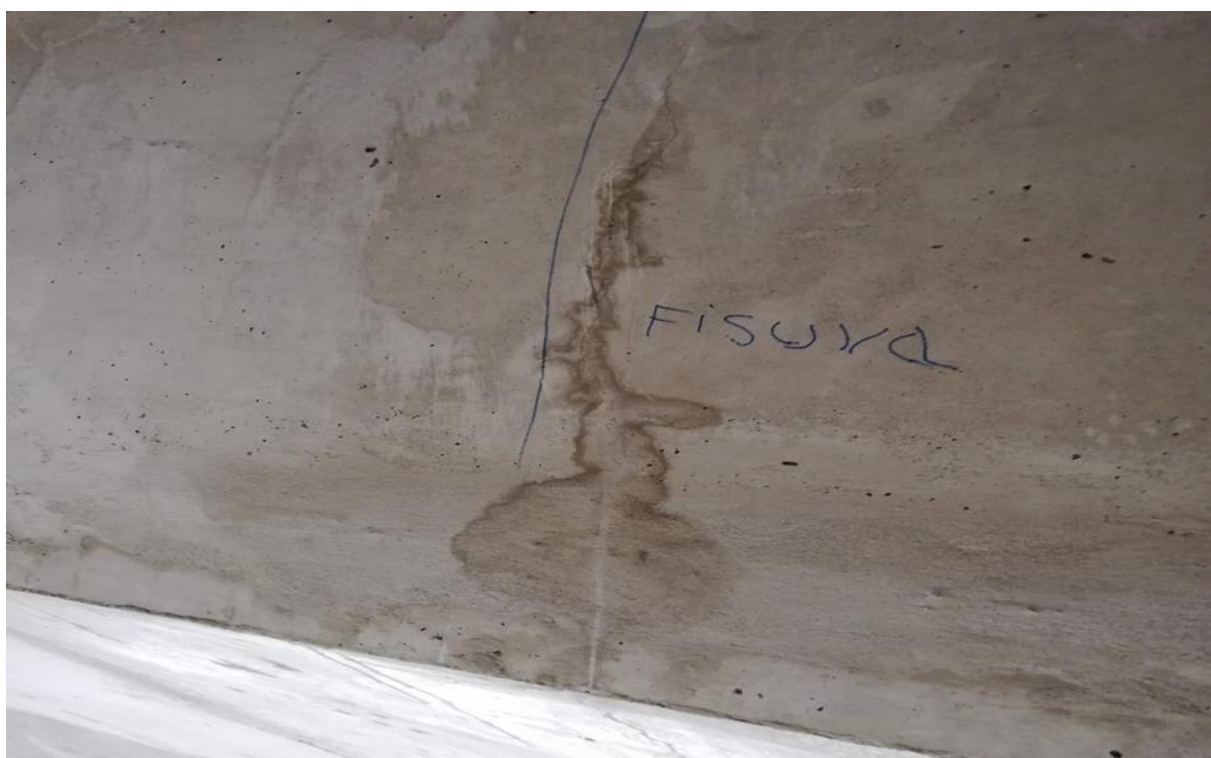
*Figura N°45: Fisura área exterior debajo del Desarenador*

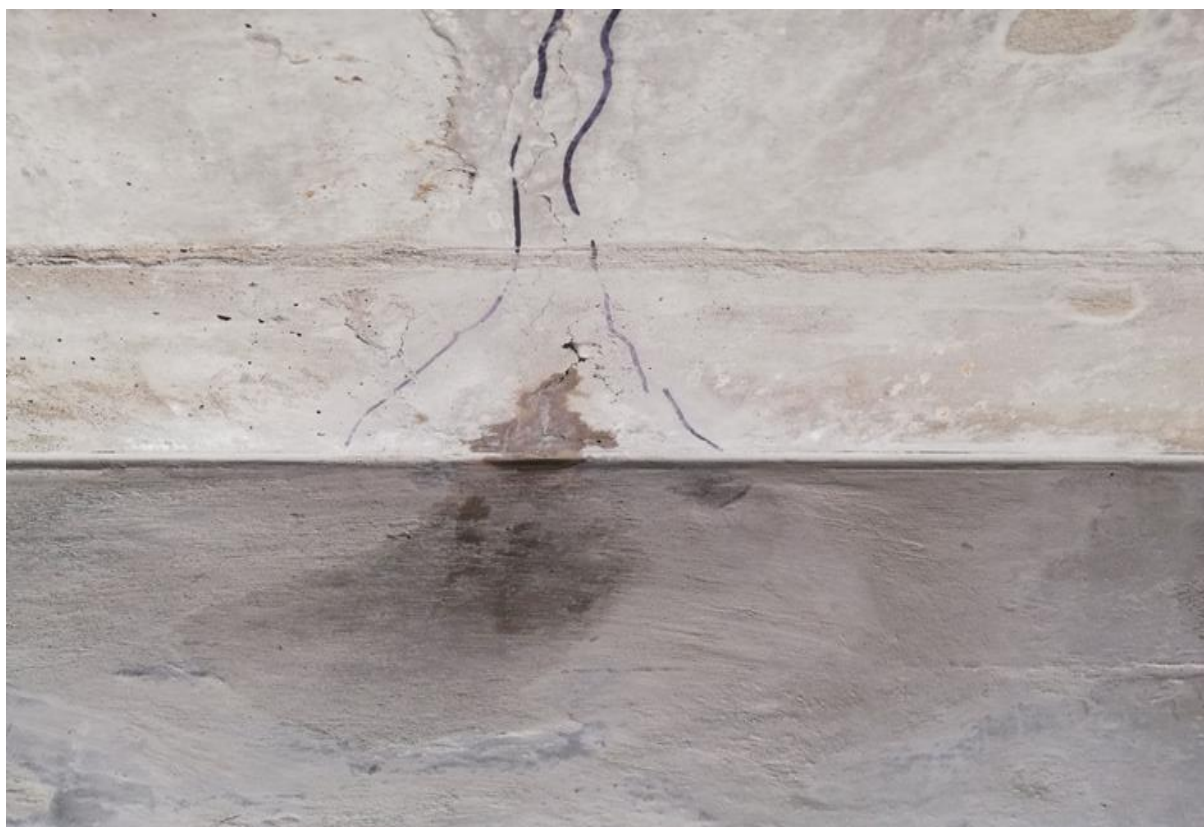
*Figura N°46: Fisura área exterior debajo de cámara de distribución*
